Trabajo Fin de Máster

INFORME DE INCENDIO EN BUQUE RORO.

RORO SHIP FIRE REPORT

Autor: Manuel Alberto Peroza Ramos.

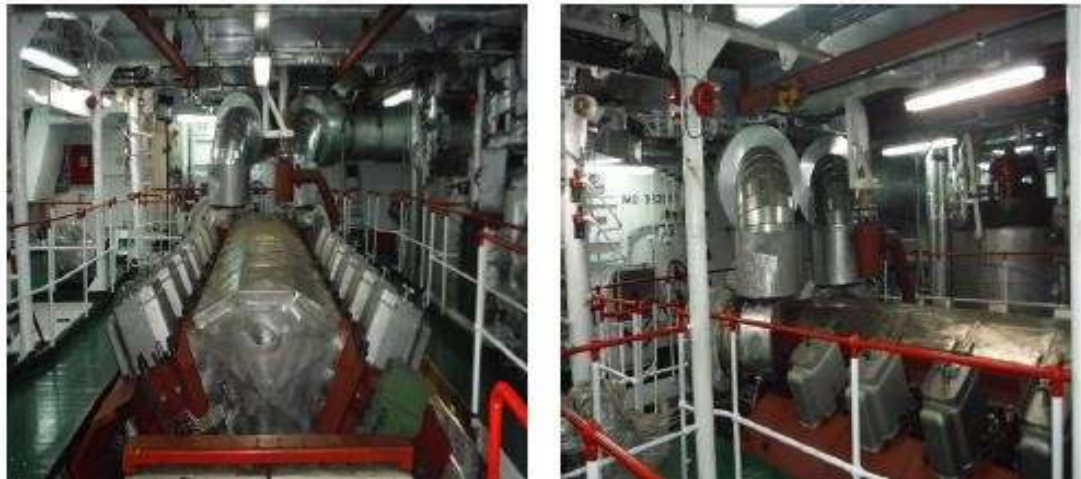
Foto motor principal después de la reparación [Fte: Elaboración propia].

- Desmontar culatas.
- Desmontar bombas de combustibles.
- Tapa de balancines nuevas (B6 y B5).
- Desmontar cilindros de parada.
- Desmontar turbos.
- Desmontar enfriador.
- Mantenimiento detector de niebla del cárter (Visatron).
- Cambiar cableado de todos los sensores y seguridades.
- Revisión Vulkan M.P.
- Desmontar alternador y comprobar cableado
- Desmontar regulador y realizar mantenimiento
- Mantenimiento regulador aire de carga
- Cambiar tubería alimentación de combustible
- Desmontar trenes alternativos y bancada (limpieza, inspección, medición y cambios de elementos fuera de medida
- Toma de flexiones cigüeñal, medición y ensayo de dureza
- Inspección de 2 cojinetes más cercanos al foco del incendio y uno intermedio del árbol de levas; comprobación de holguras.

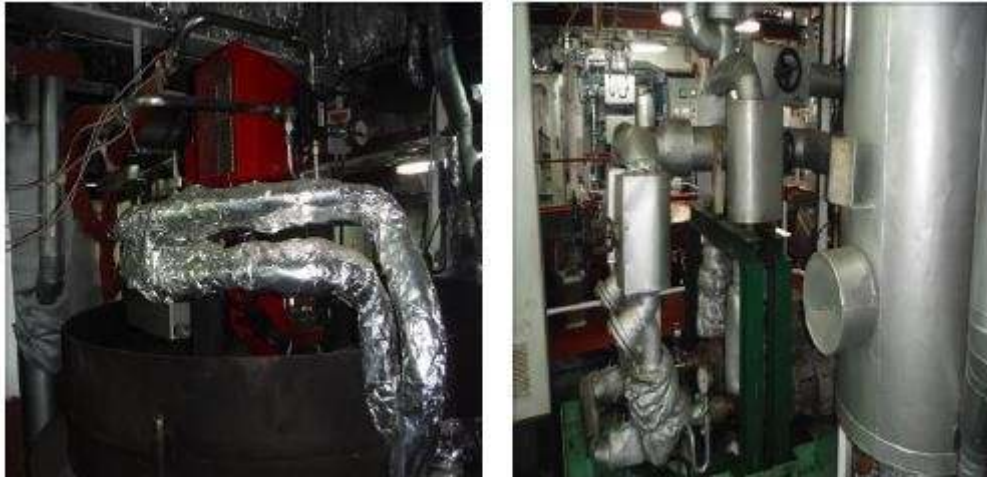
Foto caldera después de la reparación [Fte: Elaboración propia].

- Válvulas del Sistema (revisión y comprobación de su estado, cambio de las defectuosas).
- Revisión de automatismos y cambio de elementos quemados Sistema Alimentación Combustible (Revisión de tuberías, cambio de juntas quemadas, cambio tuberías quemadas, pruebas de presión y stand-by de Bombas).

- Refractarios Interior (Revisión del aislamiento y cambio en zonas afectadas).
- Válvulas de Seguridad Thermal Oil, (Desmontaje, sustitución, tarado y prueba)
- Deareador Tk Thermal Oil Deareación (Desmontaje y mantenimiento).

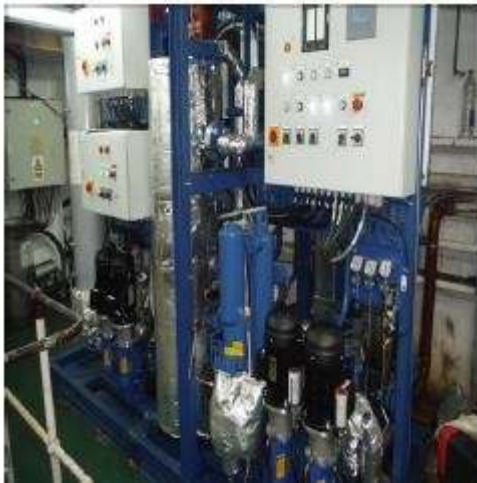
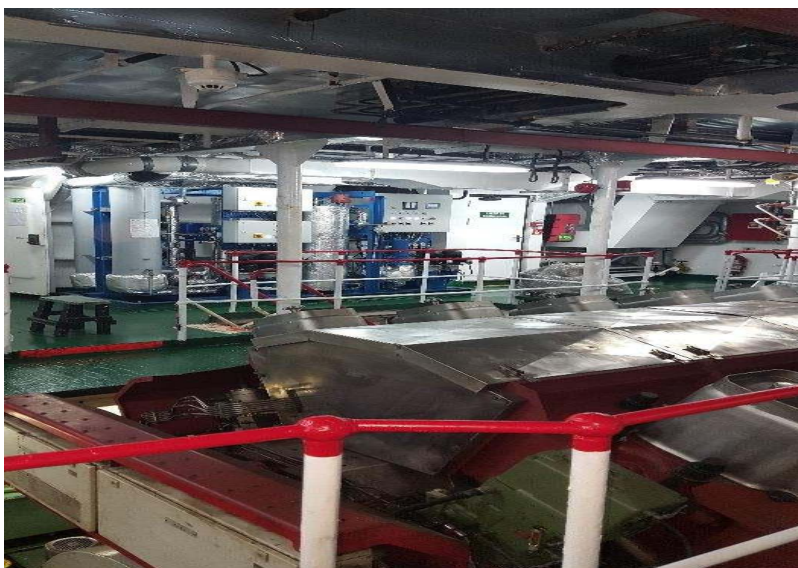
Fotos módulo de combustible nuevo [Fte: Elaboración propia].

- Calentadores de Combustible (Desmontaje, limpieza, mantenimiento, pruebas de presión y pruebas/tarado de Válvulas de Seguridad).

- Bombas de Alimentación y Booster (Desmontaje del Motor Eléctrico, limpieza y mantenimiento).
- Sensor de Viscosidad/Temperatura (Sustitución, así como revisión y cambio de cableado afectado hasta Sala de Máquinas).
- Filtro Combustible Automático (Comprobación/Reparación).
- Filtro Deareador Combustible (Comprobación/Reparación).
- Cables en zonas quemadas (Comprobación y cambio de los afectados).
- Termostática F/O
- Flujoímetro (Mantenimiento / Cambio).
- Sensores de Temperatura y Presión (Revisión y cambio de afectados).

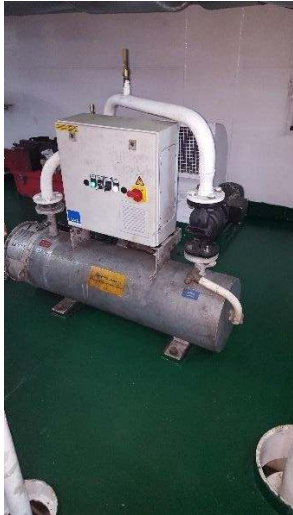
Foto calentador eléctrico M.P después de la reparación [Fte: Elaboración propia].

- Bomba de Agua (Revisión y cambio elementos quemados)
- Resistencias, (Revisión y cambio del aislamiento quemado, y prueba de estanqueidad)

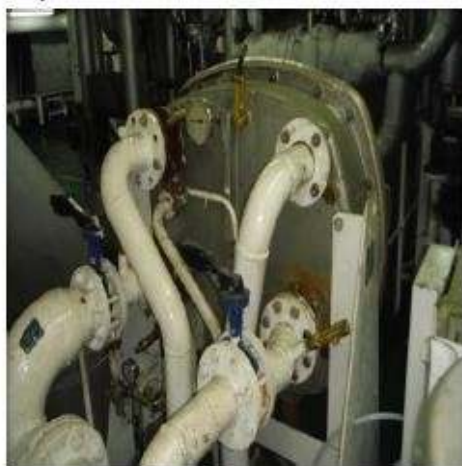
Foto evaporador después de la reparación [Fte: Elaboración propia].

- Juntas (Revisión y cambio de las afectadas).
- Bomba Destilado (Sustitución por nueva).
- Salinómetro (Sustitución por nuevo).
- Manómetro y vacuómetro (Sustitución por nueva).
- Tanque Química y Dosificador (Sustitución por nuevos).
- Contador Destilado (Sustitución por nuevo).
- Tapa Evaporador (Sustitución por nueva).
- Válvulas y Juntas del Sistema (Revisión y cambio de afectadas).
- Válvula de 3 Vías (Sustitución por nueva).
- Filtro Tratamiento Agua Destilada (Sustitución por nuevo).
- Motor Eléctrico Bomba Destilado (Revisión y mantenimiento).

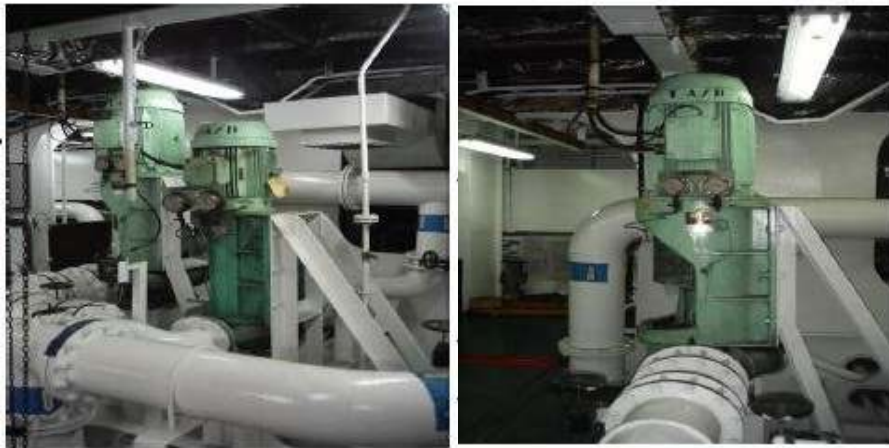
Fotos bombas de LT después de la reparación [Fte: Elaboración propia].

- Bombas LT # 1 y # 2 (Desmontaje de los Motores Eléctricos, y mantenimiento).
- Bomba HT (Desmontaje del Motor Eléctrico, y mantenimiento).
- Bomba LT Puerto (Desmontaje del Motor Eléctrico, y mantenimiento; sustitución del cable eléctrico de alimentación a la Bomba).
- Bomba Lubricación Aceite M.P (Desmontaje del Motor Eléctrico, y mantenimiento).

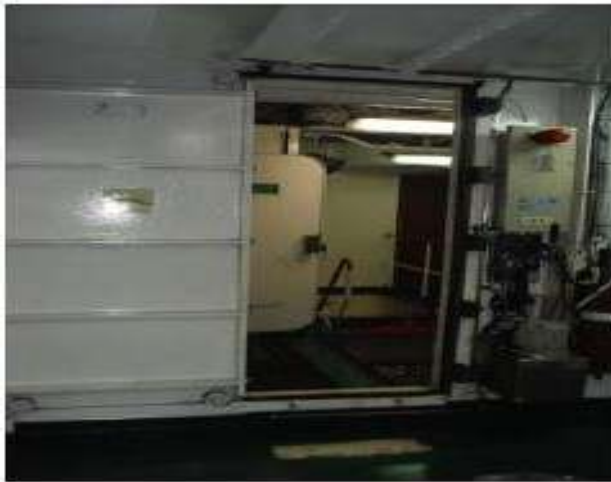
Foto puerta estanca después de la reparación [Fte: Elaboración propia].

- Cuadro Eléctrico (Sustitución por uno nuevo).
- Bloque de Válvulas Hidráulicas (Sustitución por uno nuevo).
- Acumulador de Presión (Sustitución por uno nuevo).
- Montaje Cilindros Hidráulicos, 2 unidades (Mantenimiento).
- Prueba de funcionamiento y automatismo.

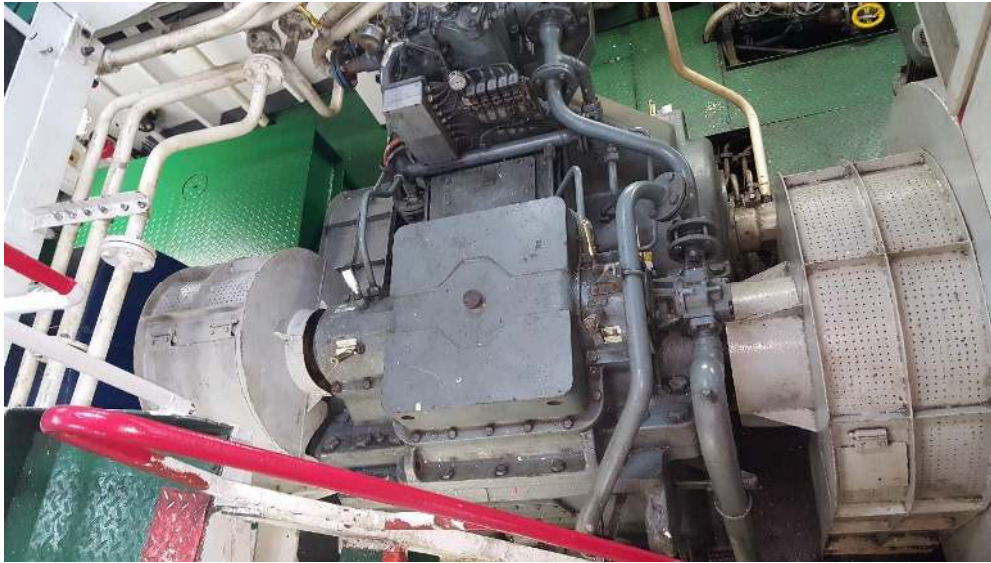
Foto reductora después de la reparación [Fte: Elaboración propia].

- Termostatos y Presostatos (Revisión y sustitución de averiados).
- Seguridades (Revisión y sustitución de averiados)..
- Enfriador de Aceite (Desmontaje, limpieza y pruebas de presión).
- Juntas en tuberías (Revisión y cambio de las quemadas).
- Bomba Prelubricación (Revisión y mantenimiento).

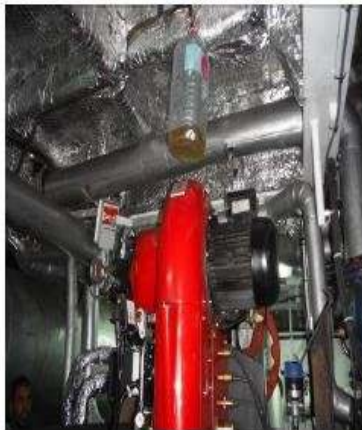
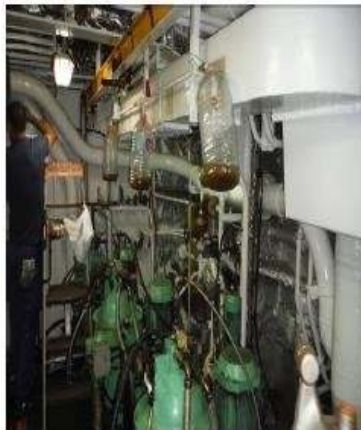
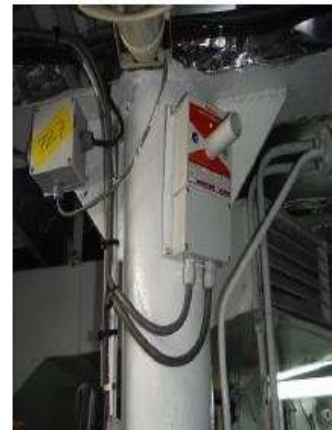
Fotos sistema wáter mist después de la reparación [Fte: Elaboración propia].

- Cuadro Eléctrico (Cambio completo incluido el Autómata).
- Válvulas Solenoides de Cada Zona (6 zonas) (Sustitución).
- Tuberías Zona Motor Principal y Caldera con Toberas (Sustitución).
- Prueba de funcionamiento y automatismo.

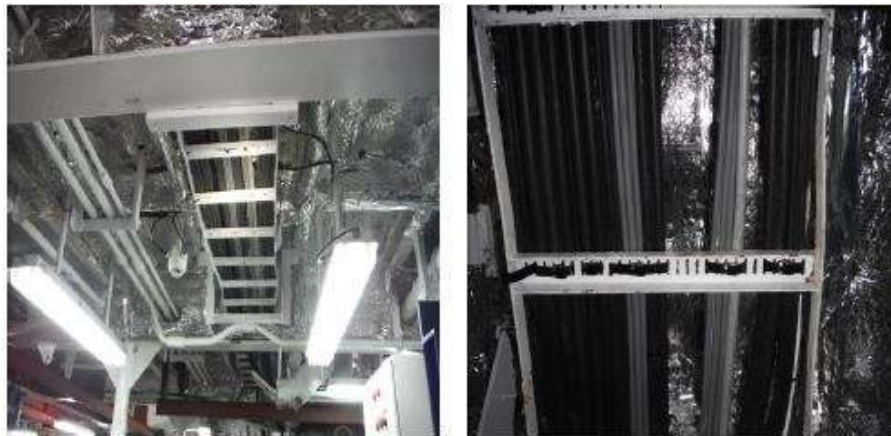
Fotos recableado [Fte: Elaboración propia].

- Cableado de la iluminación Principal y Emergencia y sus luminarias.
- Cableado de los Enchufes y sus Enchufes.
- Cableado del Sistema C.I y todos sus elementos (Bocina, Señalización, Iluminación ... etc).
- Cableado de los Ventiladores.
- Cableado del sistema Water Mist.
- Cableado de la Caldera de puerto (todas sus alimentaciones).
- Cableado de las Seguridades del Motor Principal.
- Cableado del Módulo de Combustible.

- Cableado del Sistema de Control y Monitorización de alarmas.
- Cableado de Bombas (HT, LT # 1 y LT # 2, LT Puerto (Entrada de alimentación al Motor), Circulación Thermal Oil (2 bombas)).
- Cableado del sistema de Calefacción M.P.
- Cableado de Equipos en Corto (Winche Amarre Popa # 1 y # 2, Bomba Servotimón # 1, Enchufes y todas las cajas de Bodega y Bodeguín)

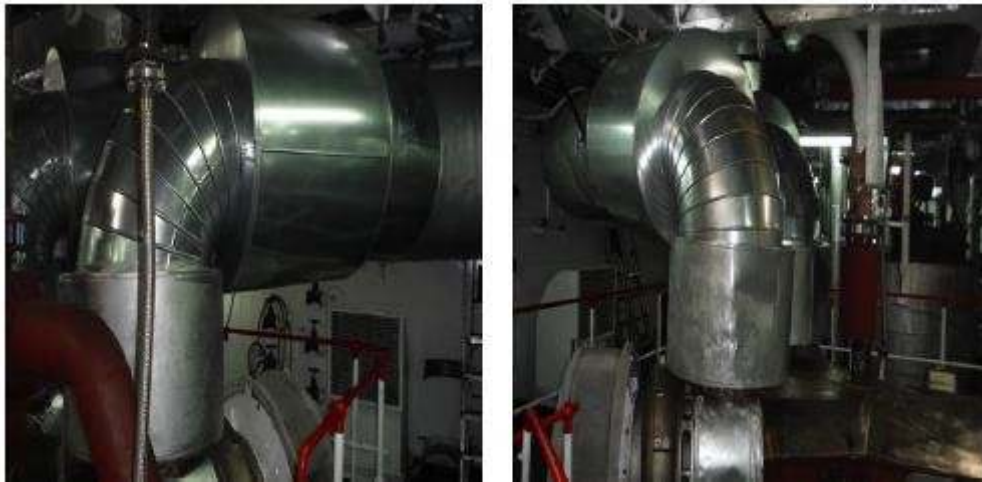
Fotos tuberías de gases de escape después de la limpieza [Fte: Elaboración propia].

- Limpieza a fondo de la Sala de Máquinas y Guarda calor.
- Desmontaje, sustitución y montaje de los Aislamientos Ignífugos Quemados en la Sala de Máquinas.

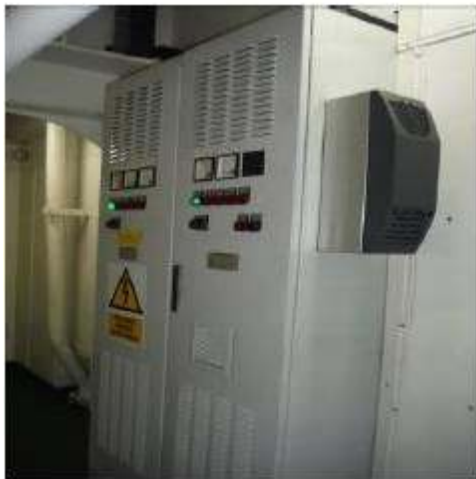
Tras el incendio se detecta que tanto los cables de alimentación de la CPU del motor principal; como los del sistema de alarma y control, que van desde la CPU (localizada en el taller eléctrico), hasta la consola de mando (situada en la sala de control de máquinas), pasaban por la cámara del motor principal. Esta situación provoca que, en caso de un incendio en sala de máquinas, el buque pueda quedar en situación de “buque muerto”.

Foto nueva localización CPU [Fte: Elaboración propia].

Con la aprobación de la Sociedad de Clasificación, se instala la CPU en una nueva localización fuera de sala de máquinas, en el Passway, en el costado de estribor. Los cables para esta nueva localización se sacaron de la sala de control de máquinas

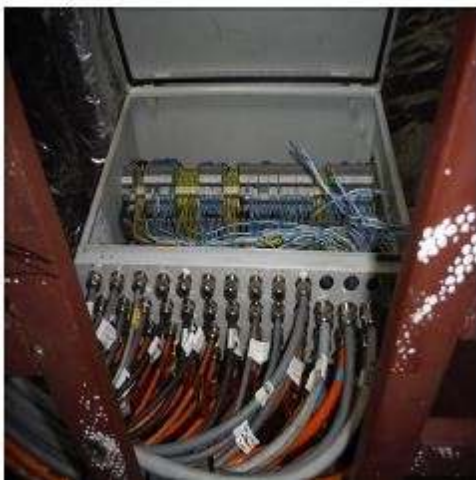
Foto caja de conexión nueva [Fte: Elaboración propia].

Para facilitar la renovación del cableado eléctrico dañado en el incendio, se colocaron tres cajas independientes de conexiones para segmentar las distintas zonas de cableado; así mejorar la instalación y poder realizar con más facilidad las acciones correctivas

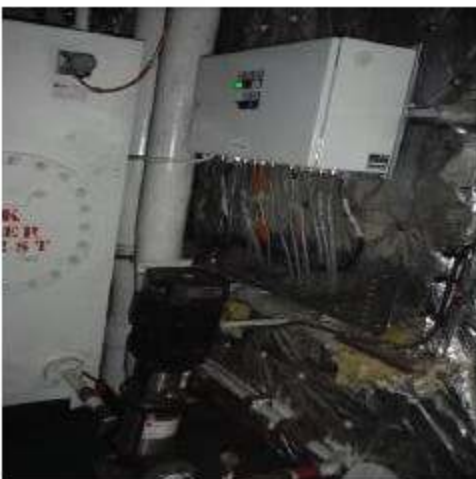
Foto de la nueva situación del panel de control [Fte: Elaboración propia].

Instalación del panel de control del sistema de agua nebulizada (Water mist) en una nueva localización.
